RESUME

По факту расследования авиационного происшествия с вертолетом Ми-8МТВ-1 RA-25114 в аэропорту Анапа 26.09.2017г.

V. РЕЗЮМЕ АУДИТОРСКОГО ЦЕНТРА К ОТЧЕТУ ПО РЕЗУЛЬТАТАМ РАССЛЕДОВАНИЯ АВИАЦИОННОГО СОБЫТИЯ С ВЕРТОЛЕТОМ МИ-8МТВ-1 RA-25114 АО НПК «ПАНХ» В АЭРОПОРТУ АНАПА 26.09.2017 КОМИССИЕЙ ЮЖНОГО МТУ РОСАВИАЦИИ

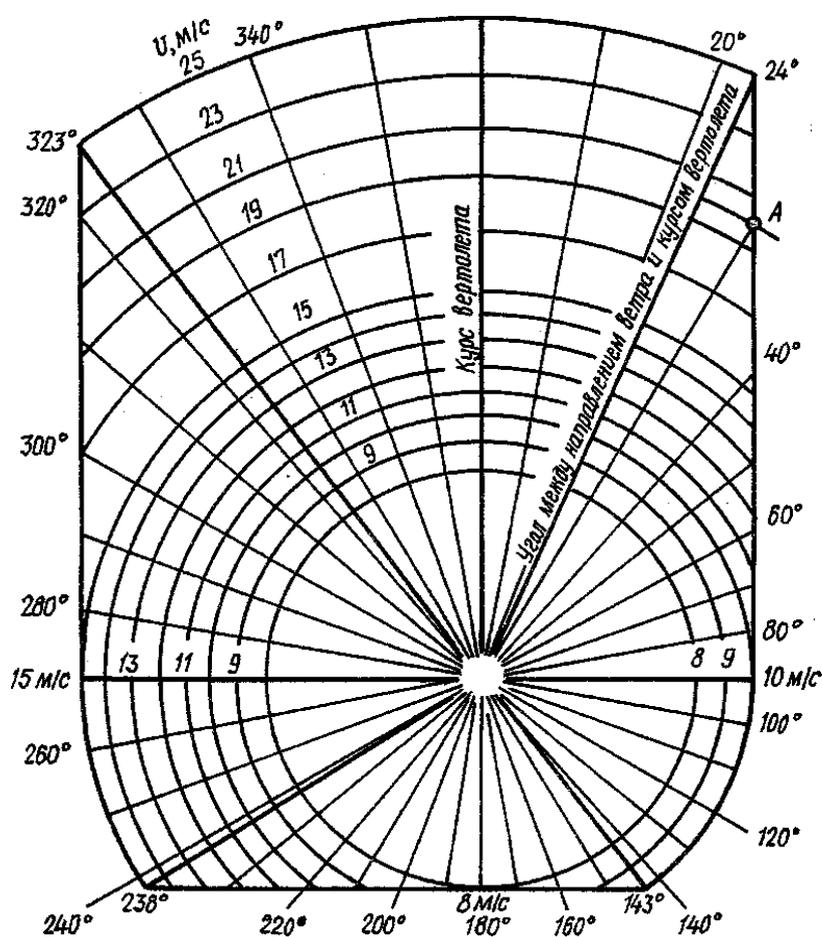
Максимальная скорость ветра в зависимости от его направления относительно курса вертолета при раскрутке, остановке несущего винта и рулении:

Из приведённой выше выдержки из текста Отчета комиссии понятно, что вертолет **не был установлен в соответствии с требованиями Предупреждения №8, а следовательно, не обеспечивался наибольший зазор между лопастью несущего винта и хвостовой балкой** и соответственно, **между лопастью и поверхностью аэродромного покрытия спереди-слева.**

Как следует из вышеприведенной таблицы 2.4А. и диаграммы **максимально допустимая** скорость ветра (боковой слева) при раскрутке несущего винта **составляет 15 м/сек. Однако, приведенная ниже фактическая погода и фактическая скорость ветра на момент запуска двигателей была значительно выше и составляла 21 м/сек., порывы 27 м/сек., с прогнозируемым усилением!** Другими словами, экипаж, **в соответствии с ограничениями РЛЭ и фактической погодой не должен был выполнять запуск двигателей, а, следовательно, и полет!**
