Эх, «Ельцовка».....!

II. Катастрофа вертолета Ми-8Т RA-22330 ЗАО «Авиапредприятие «Ельцовка» 12.02.2018

Из Приказа Росавиации №904-П от 01.11.2018г

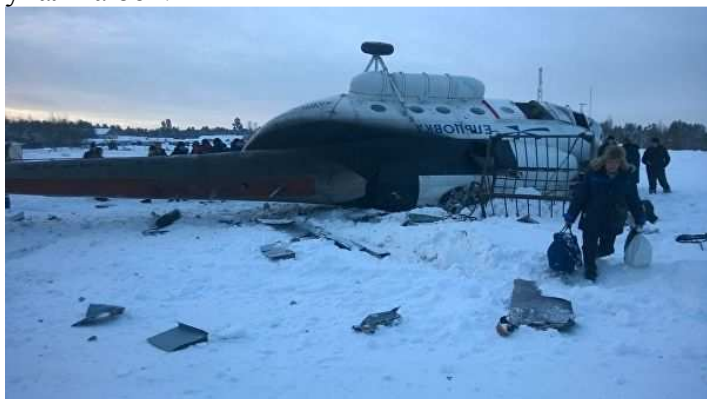
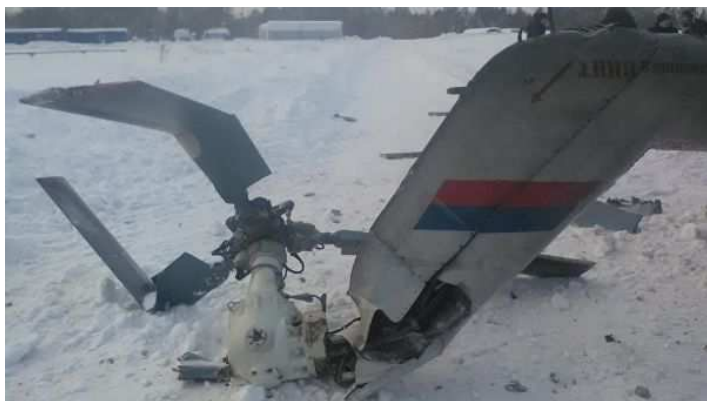
16.12.2018г вертолет Ми-8Т RA-22649 авиакомпании "Ельцовка". совершил жесткую посадку в районе посадочной площадки города Кедровый в Томской области. При заходе на посадку вертолет, который перевозил вахтовиков с Майского месторождения (Каргасокский район Томской области), упал на бок.

В аварии пострадали пять человек: двое из Томска, а также жители Новосибирска, Колпашева и Кедрового, в том числе одна женщина. Четверо из них получили легкие травмы, один томич — средней степени тяжести", - говорится в сообщении.

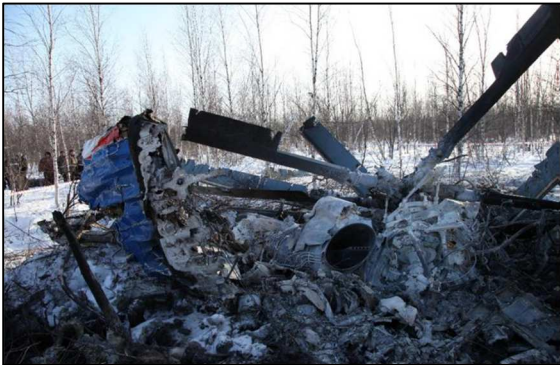
«Причиной АП с вертолетом Ми-8Т RA-22330 явилось рассоединение системы поперечного управления в полете *из-за выхода болта КАУ30Б-022 со штатного места на гидроусилителе КАУ-30Б системы поперечного управления.* **Организованными поисками болт обнаружен не был, в связи с чем, однозначно установить причину его отсутствия на штатном месте не представилось возможным.** Отказ системы поперечного управления привел к столкновению вертолета с земной поверхностью».

Фото разрушенного вертолета - из Окончательного отчета комиссии МАК по расследованию катастрофы, размещенном на официальном сайте МАК в сети Интернет.

Анализ дешифровки средств объективного контроля, показаний КВС и технического состояния ВС свидетельствует о том, что причина АП техническая и связана с рассоединением системы поперечного управления вертолетом из-за отсутствия болта КАУ30Б-022 на штатном месте на КАУ-30Б.

Организованными поисками болт, элементы его пакета и крепежа (корончатая гайка, шайба под гайку, две подпружиненные шайбы, шплинт и контровка с заводской пломбой) обнаружены не были!!!.

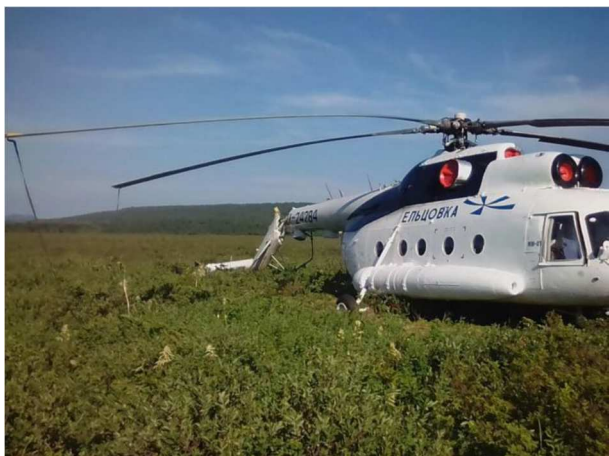
Фото 2.1.

19.07.2018 при выполнении полета на вертолете Ми-8Т RA-24284 ЗАО «Авиапредприятие «Ельцовка» по маршруту п.п. Майское – район р. Озерная, при выполнении посадки в районе р. Озерная в простых метеоусловиях экипаж допустил касание земной поверхности рулевым винтом с большим углом тангажа на кабрирование с последующим приземлением на основные стойки шасси и грузовые створки. В процессе посадки произошло разрушение хвостовой балки и рулевого винта с образованием гофра на грузовых створках и фюзеляже воздушного судна (фото 2.1, 2.2).

Причиной грубой посадки, в результате которой, вертолет получил повреждения, явилось допущенное КВС превышение скорости снижения вертолета более 1,5-2 м/с после прохождения высоты 40-50 м. над намеченной точкой зависания, предусмотренной п.п. 4.7.2.1, п. 4.7.2 РЛЭ Ми-8.

- неправильный расчет захода на посадку;
- незнание фактической скорости и направления ветра на посадочной площадке из-за отсутствия ее осмотра перед посадкой;
- создание непосадочного положения вертолета по тангажу перед приземлением.

Комиссия по расследованию аварии рекомендовала ЗАО "Авиапредприятие "Ельцовка" изучить материалы с летным и инженерно-техническим составом, организовать эффективный контроль за соблюдением экипажами требований по летной эксплуатации вертолетов.

1. Материалы расследования изучить с летным и инженерно-техническим составом ЗАО «Авиапредприятие «Ельцовка».
2. Руководству ЗАО «Авиапредприятие «Ельцовка» организовать эффективный контроль за соблюдением экипажами требований РЛЭ ВС типа Ми-8. Инструкции по взаимодействию и технологии работы членов экипажа вертолета Ми-8, утвержденной Глав. УЛС МГА 10.06.88 №14.3.4 на основе средств объективного контроля с разработкой профилактических мер по их предупреждению.
3. Эксплуатантам, выполняющим коммерческие воздушные перевозки и авиационные работы, оборудовать воздушные суда системой спутникового контроля местоположения (ССКМ).
4. Руководству ЗАО «Авиапредприятие «Ельцовка» выработать механизм по принятию действенных мер к нарушителям требований вышеуказанных документов.
