Эх, «Ельцовка».....!

II. Катастрофа вертолета Ми-8Т RA-22330 ЗАО «Авиапредприятие «Ельцовка» 12.02.2018

Из Приказа Росавиации №904-П от 01.11.2018г

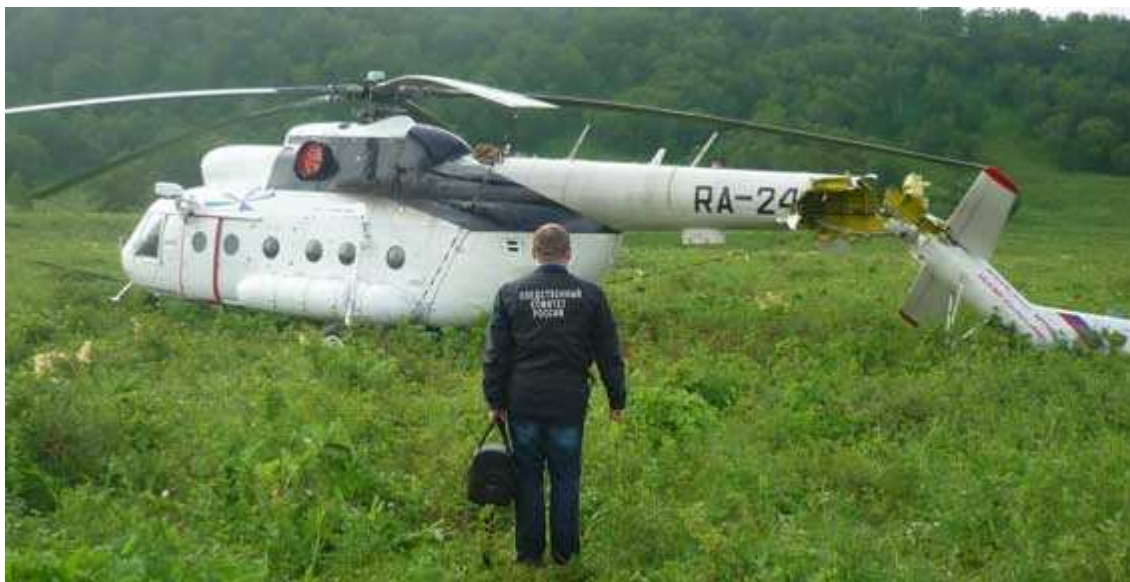
Фото 2.2

19.07.2018 при выполнении полета на вертолете Ми-8Т RA-24284 ЗАО «Авиапредприятие «Ельцовка» по маршруту п.п. Майское – район р. Озерная, при выполнении посадки в районе р. Озерная в простых метеоусловиях экипаж допустил касание земной поверхности рулевым винтом с большим углом тангажа на кабрирование с последующим приземлением на основные стойки шасси и грузовые створки. В процессе посадки произошло разрушение хвостовой балки и рулевого винта с образованием гофра на грузовых створках и фюзеляже воздушного судна (фото 2.1, 2.2).

Причиной грубой посадки, в результате которой, вертолет получил повреждения, явилось допущенное КВС превышение скорости снижения вертолета более 1,5-2 м/с после прохождения высоты 40-50 м. над намеченной точкой зависания, предусмотренной п.п. 4.7.2.1, п. 4.7.2 РЛЭ Ми-8.

- неправильный расчет захода на посадку;
- незнание фактической скорости и направления ветра на посадочной площадке из-за отсутствия ее осмотра перед посадкой;
- создание непосадочного положения вертолета по тангажу перед приземлением.
